**Analýza a prezentace hodnot  
moderní architektury 60. a 70. let  
20. století jako součásti národní  
a kulturní identity ČR**

## Nádraží Vítkovice – výsledky šetření – Část A – in situ

# Výsledky šetření v objektu nádraží Vítkovice

## Část A – in situ

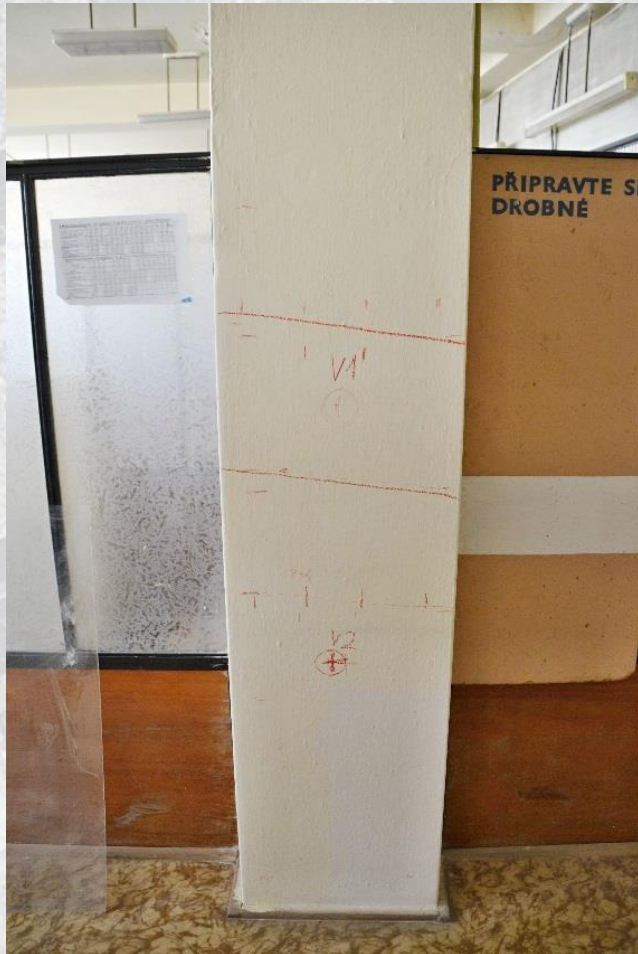
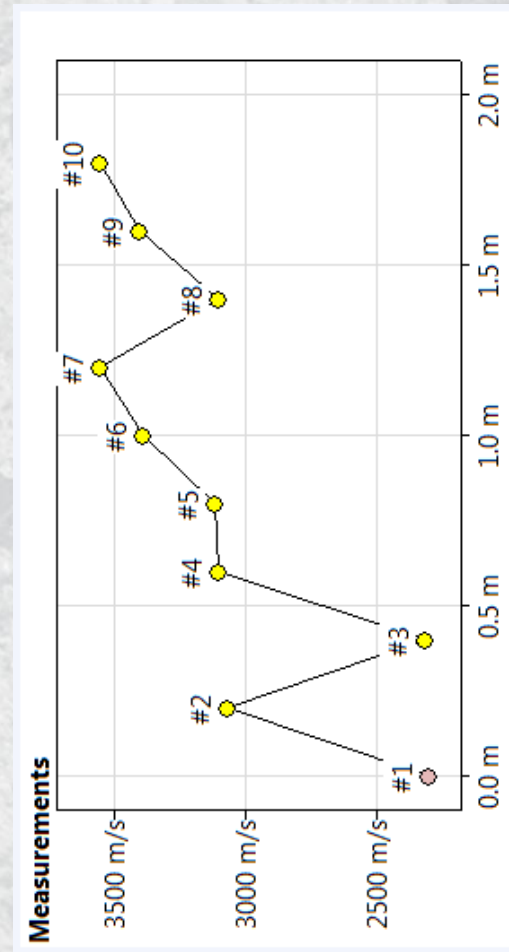
- Liniový ultrazvukový scan po výšce sloupu (omítka)
- Kritická místa v patě sloupu

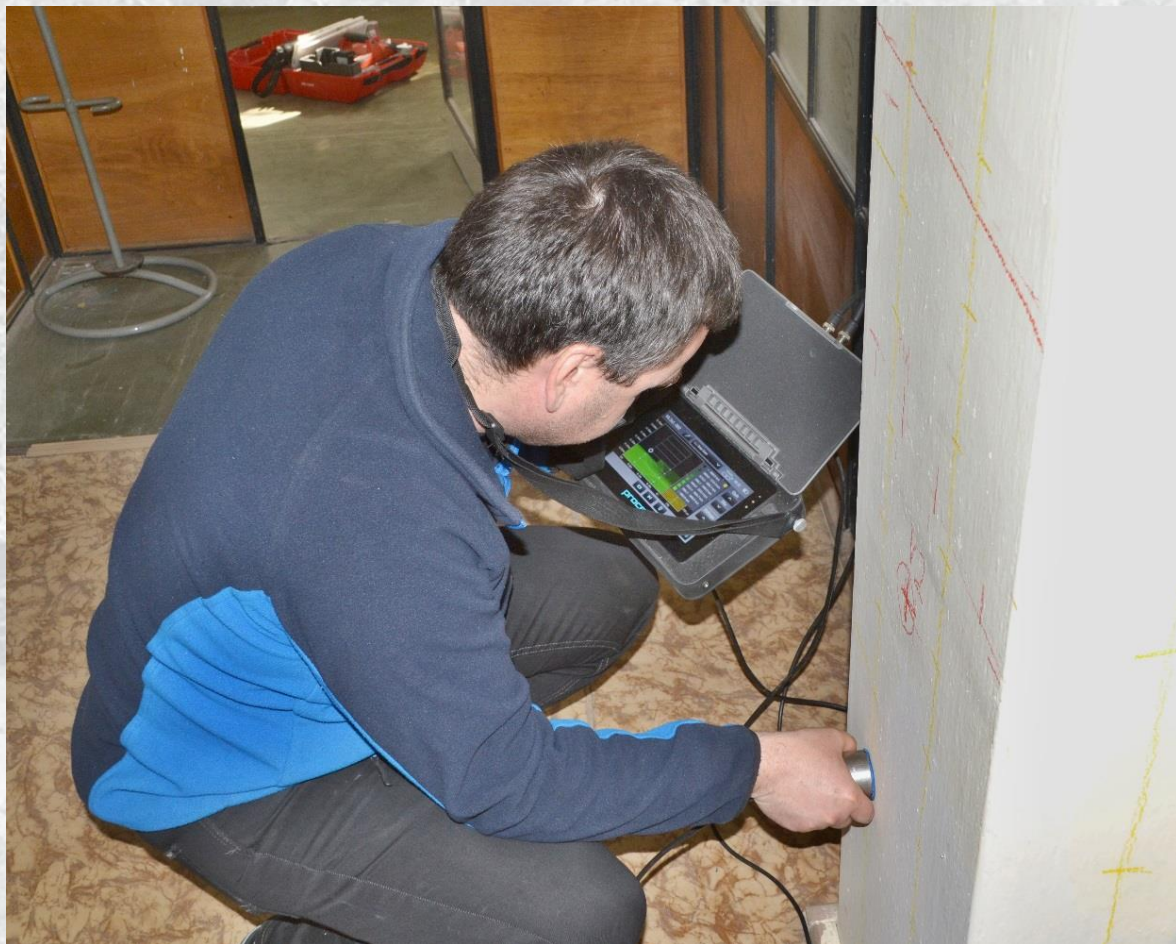
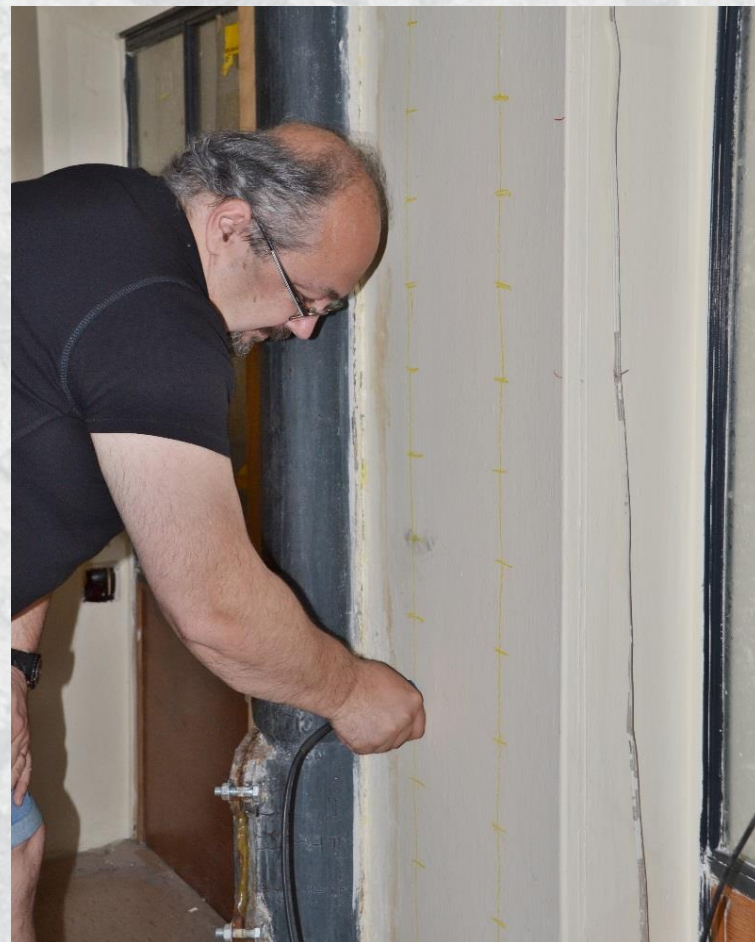
- Pundit PL-200 – rychlost šíření uz vlnění betonem
- Rastr 200 (100) × 100 mm na protilehlých stranách

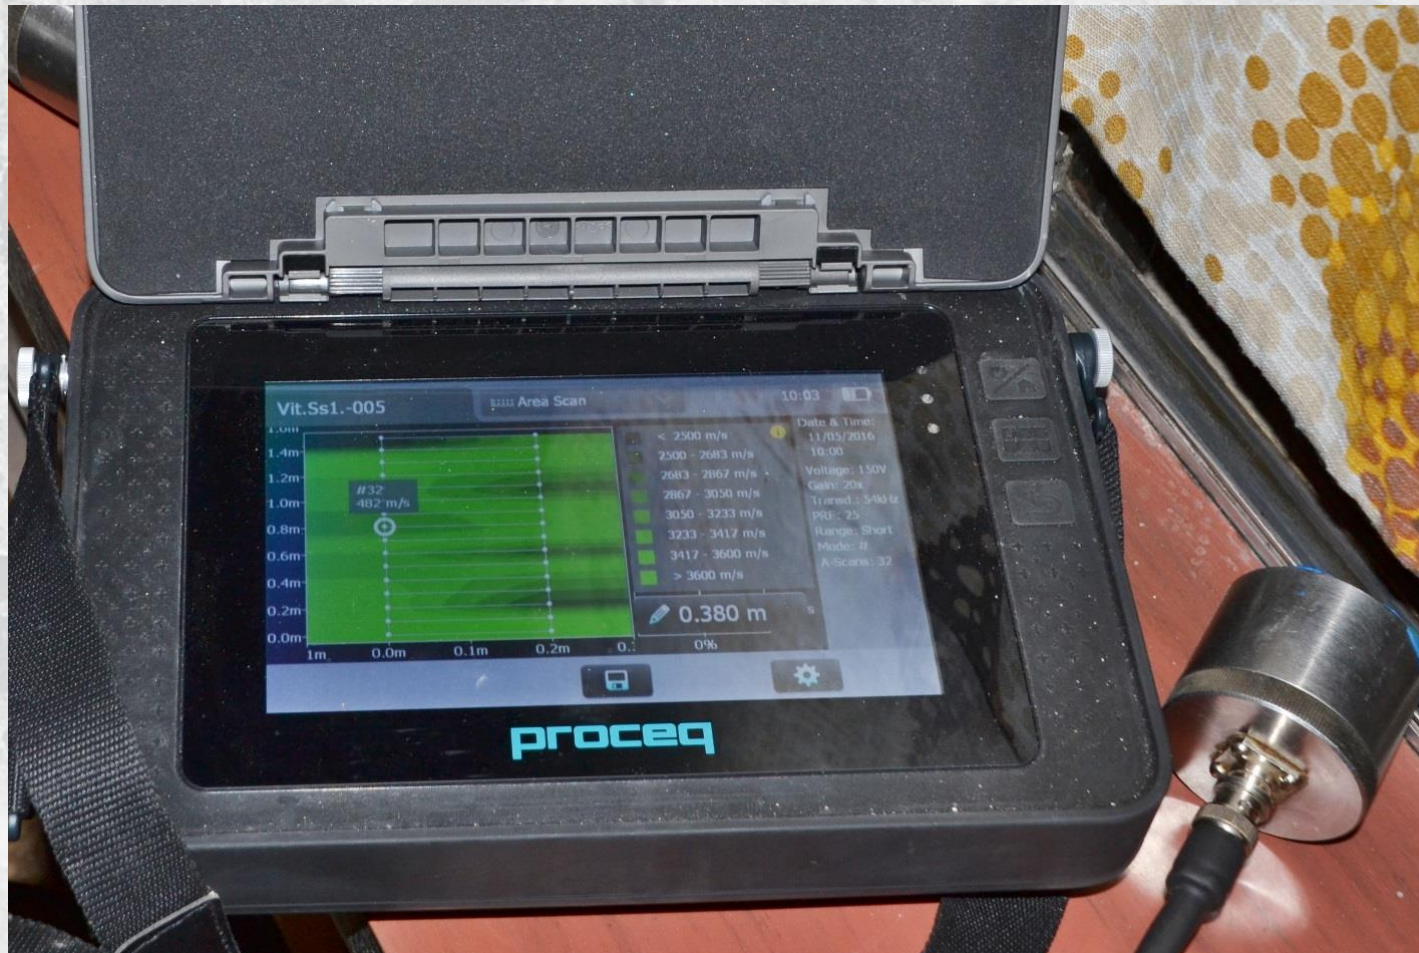
- Okamžitý grafický výstup na displeji
- Povrchový graf, tmavá místa horší beton

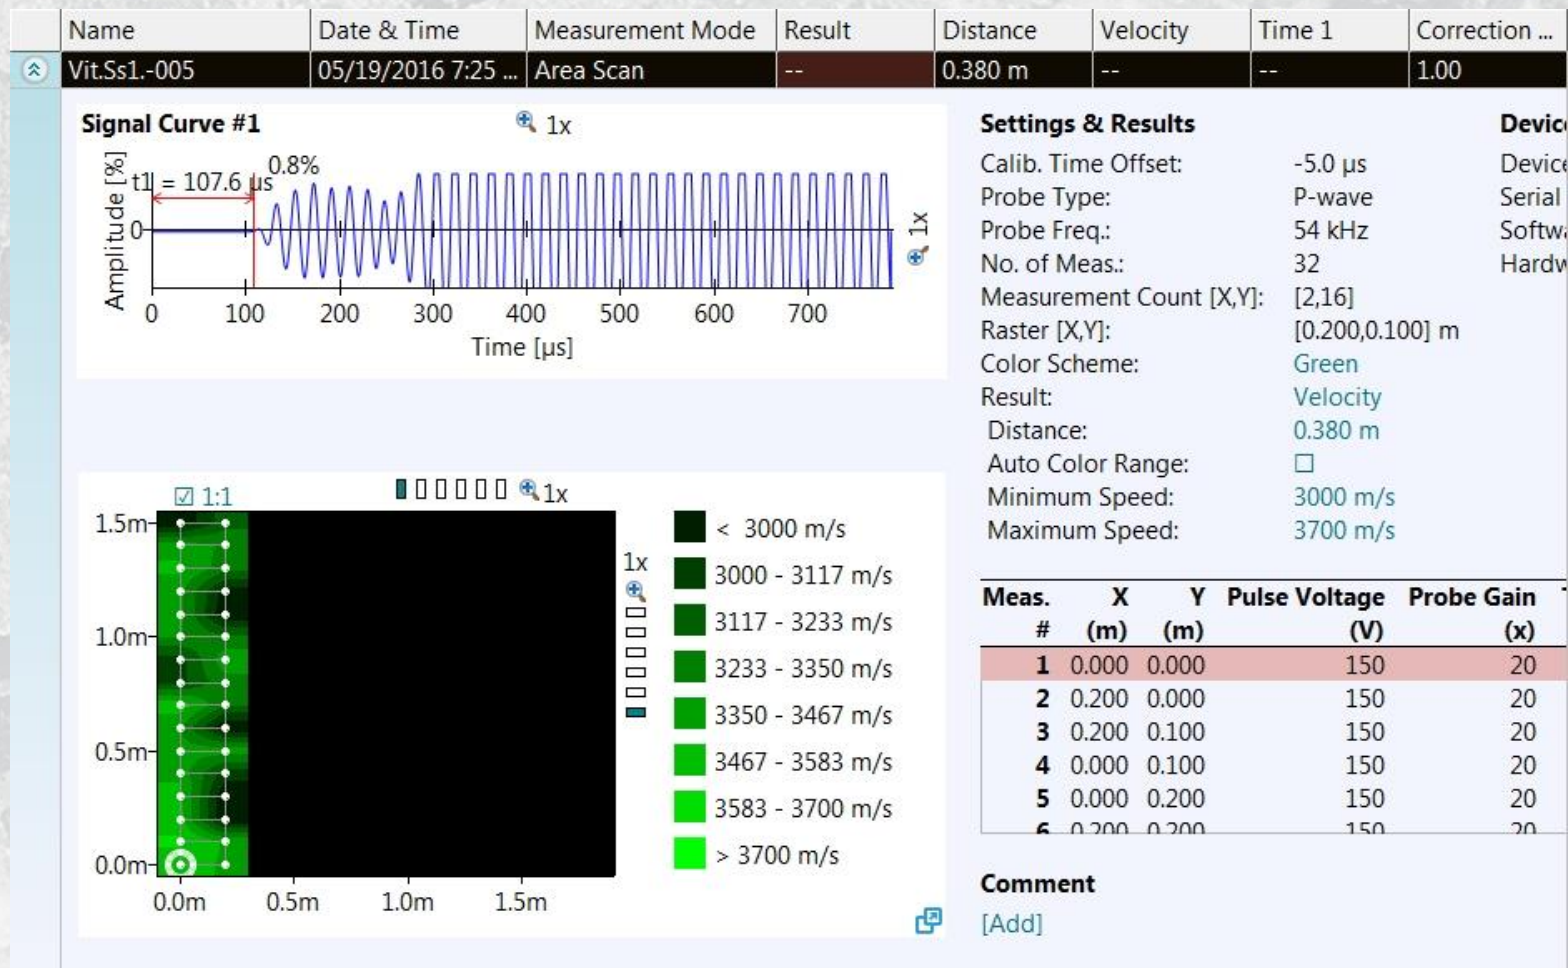
- Plošný scan v druhém směru

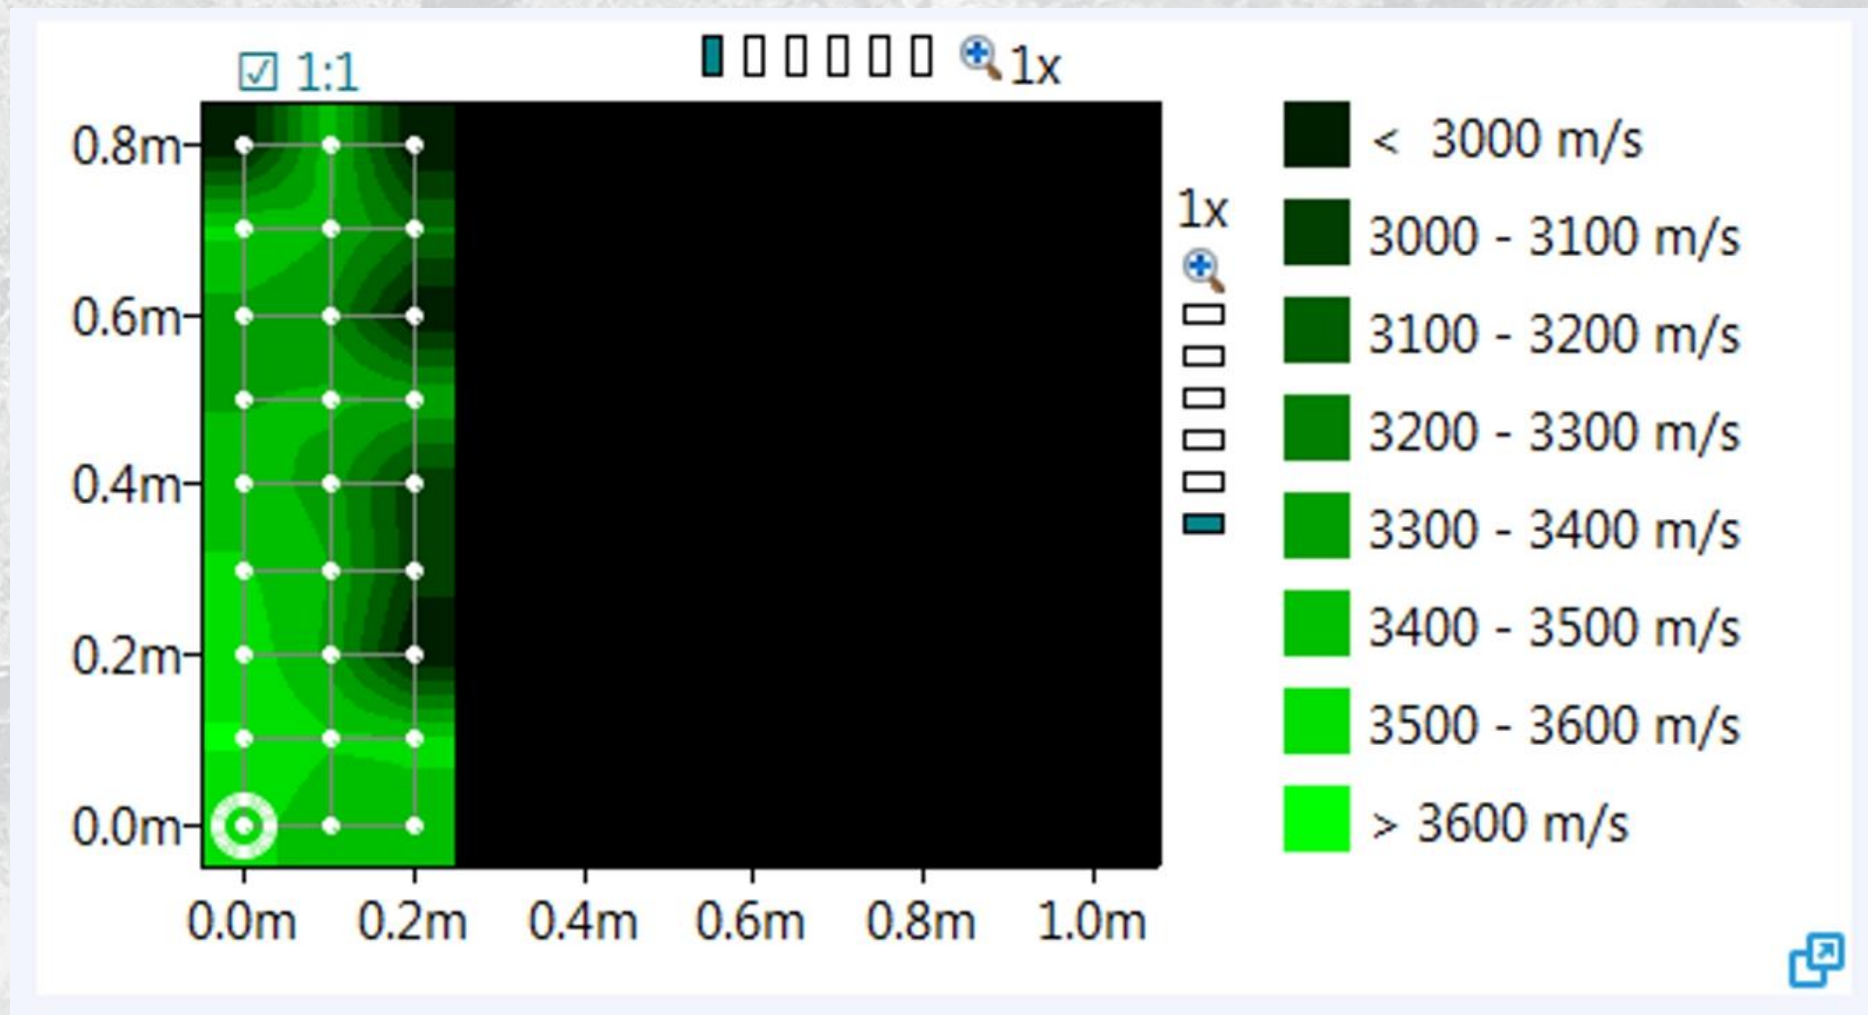
- Plošný scan v druhém směru do výšky 0,8 m

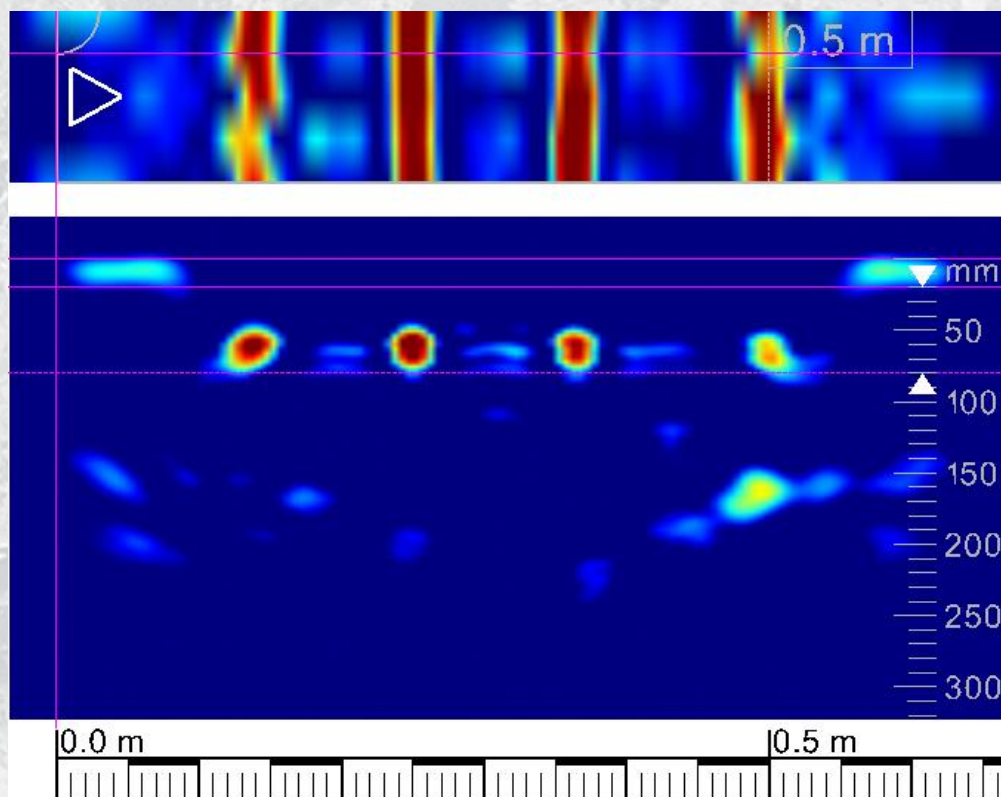
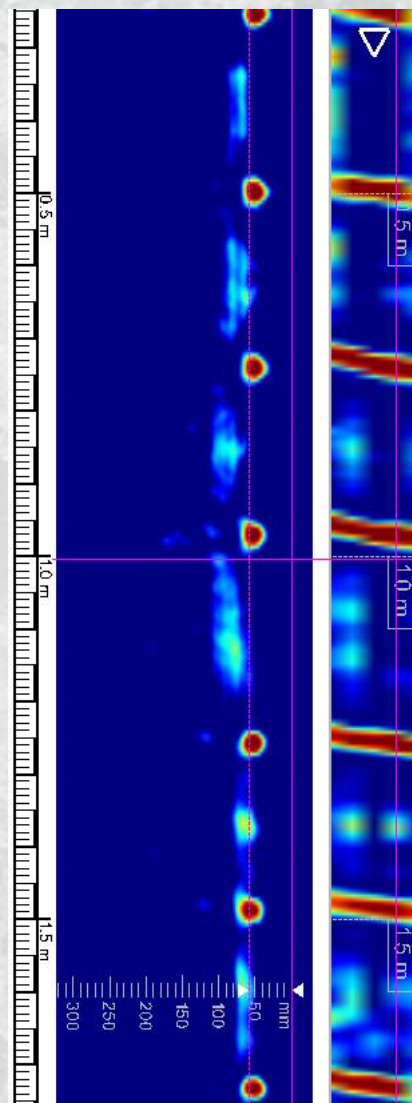
- Liniové skeny radarem HILTI: Třmínky  
Hlavní výztuž
