# Výtvarné umění jako součást architektury 60. a 70. let 20. století

## Diagnostika betonové plastiky s využitím nedestruktivních metod

doc. Ing. Petr Cikrle, Ph.D.

Průzkum plastiky „Slunce a Člověk“

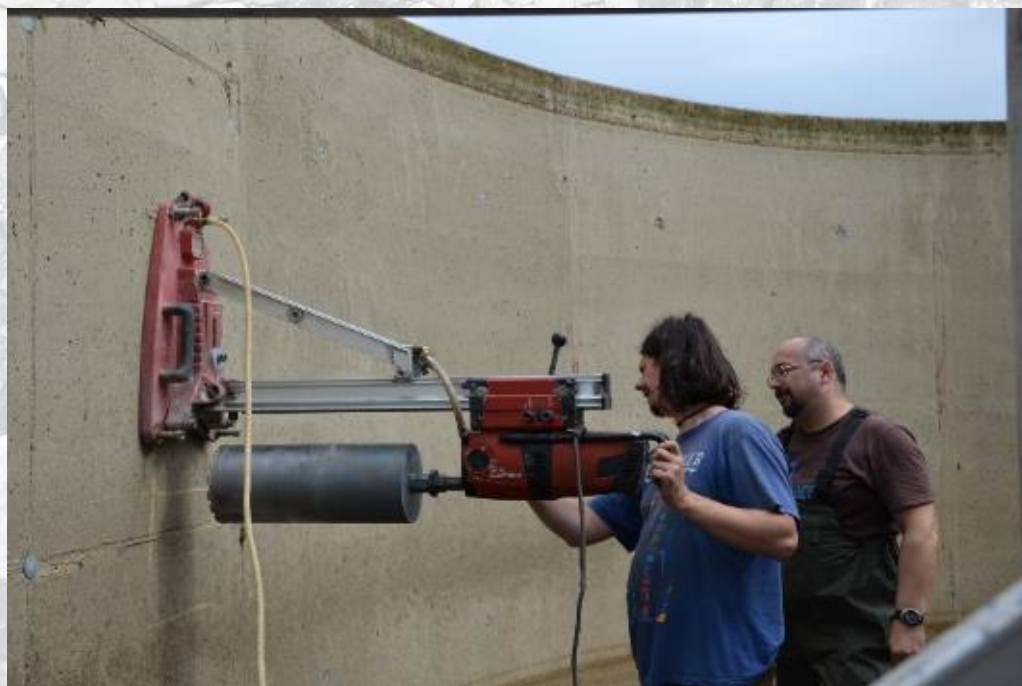
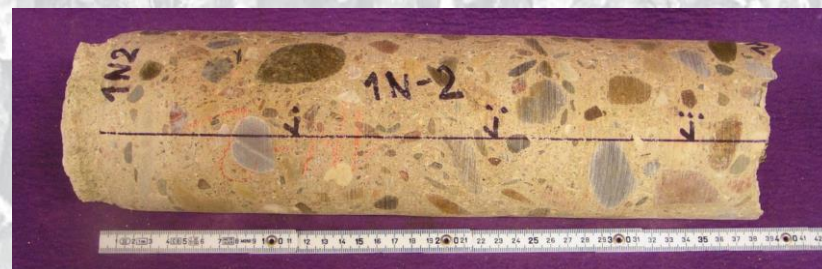
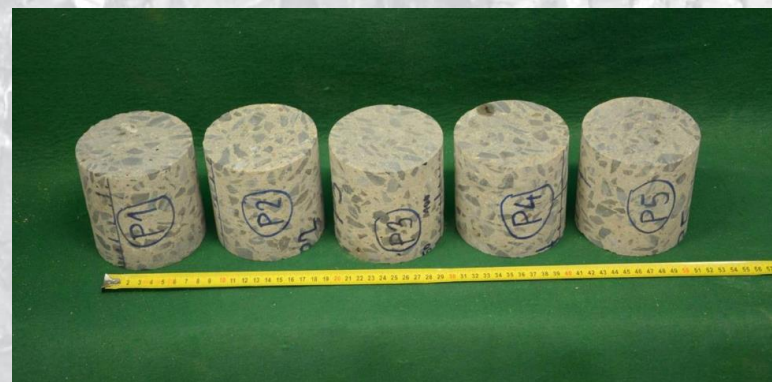
Jádrové vývrty

- Odběr vzorků jádrovým vrtáním, jejich zkoušení
- Značný zásah do konstrukce
- Průměr vývrtů Ø 50-150 mm podle struktury

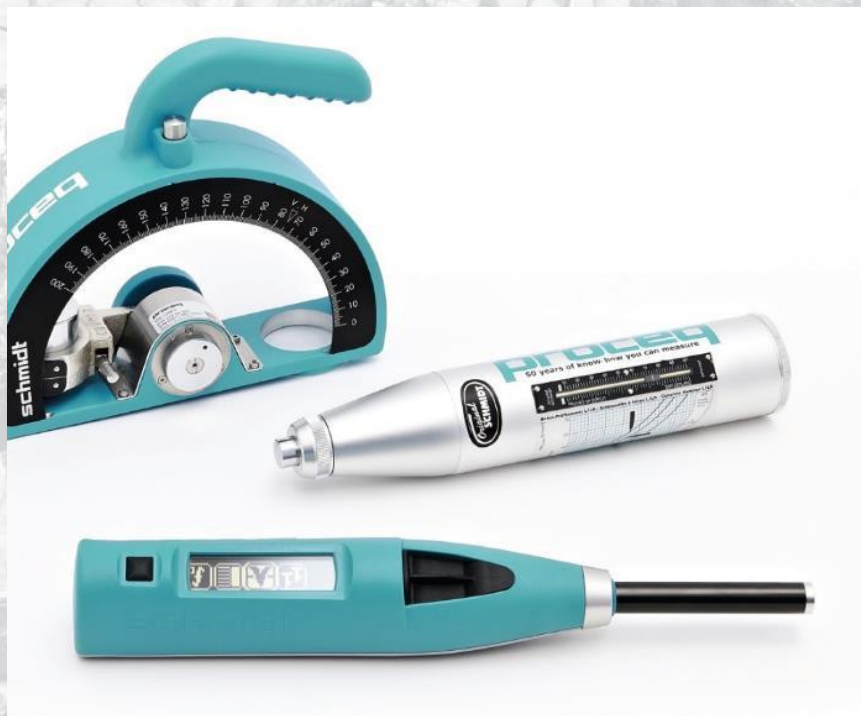
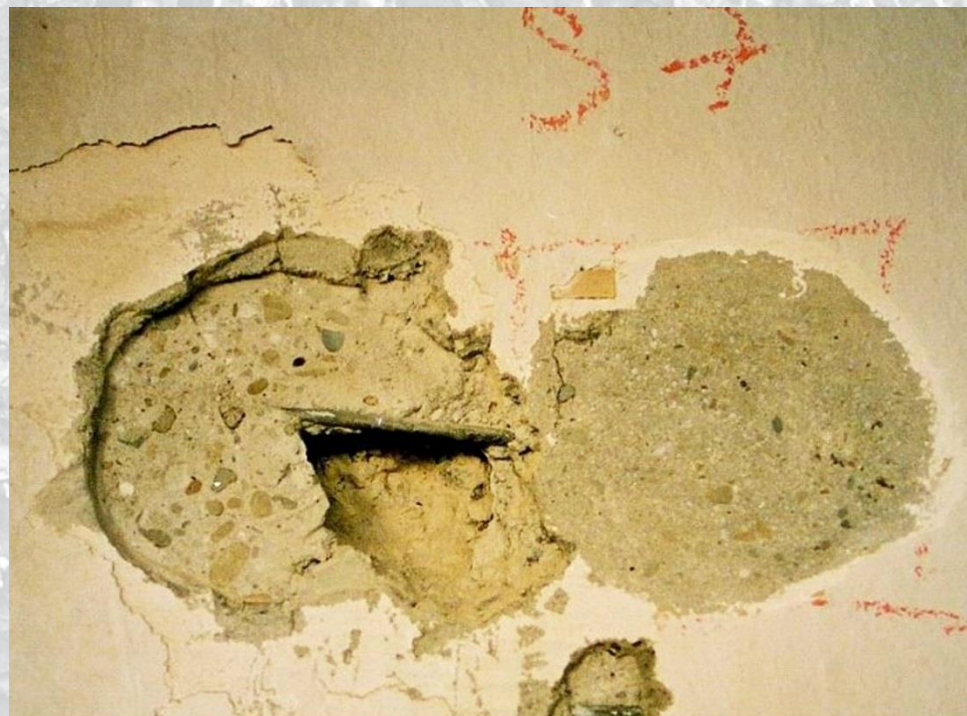
**Odrazové tvrdoměry**

- Problémy u starších konstrukcí s povrchem
- Je třeba vybrousit beton až na strukturu
- Nevratné poškození povrchu

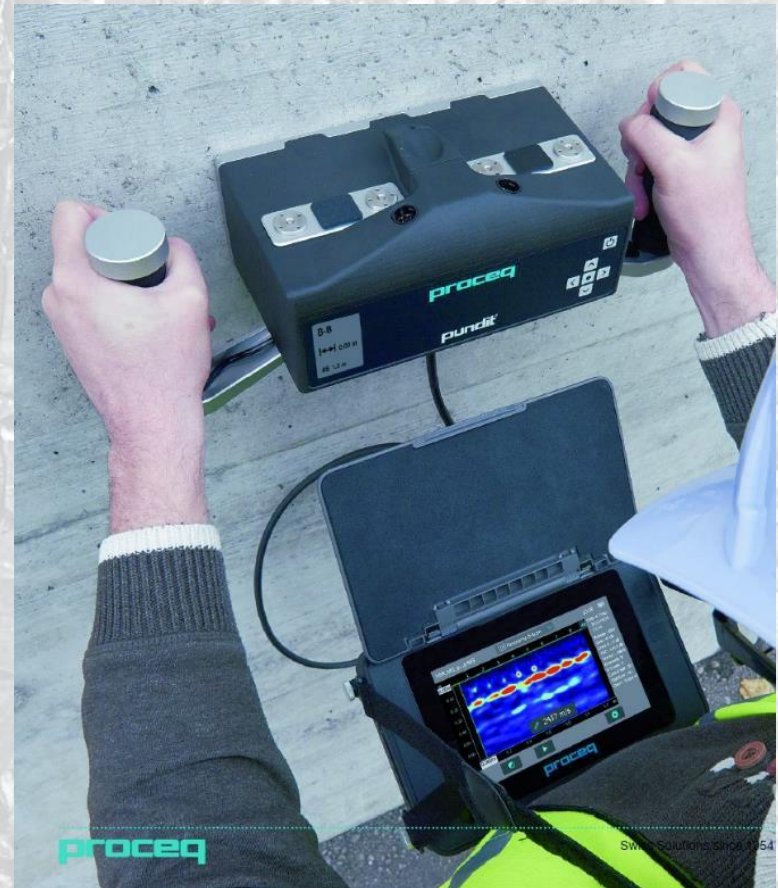
**Odrázová ultrazvuková metoda**

Odrázová metoda – zjištění tloušťky betonu, dutin,  
vložených předmětů, poruch

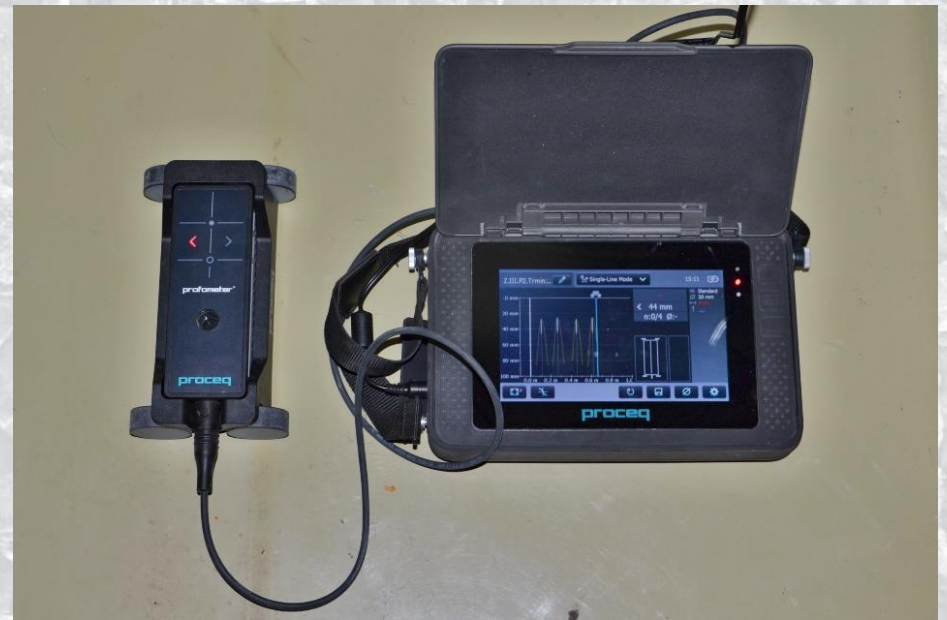
### Profometer PM-6

# Elektromagnetické indikátory - Profometer PM-6

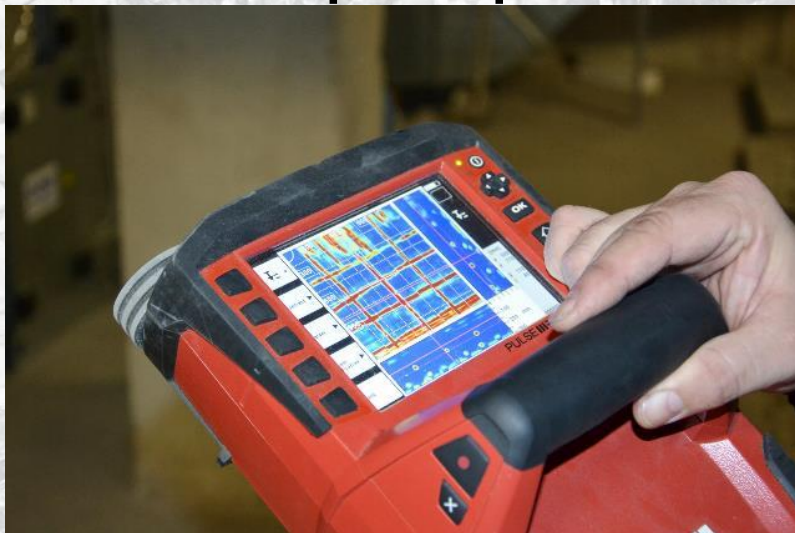
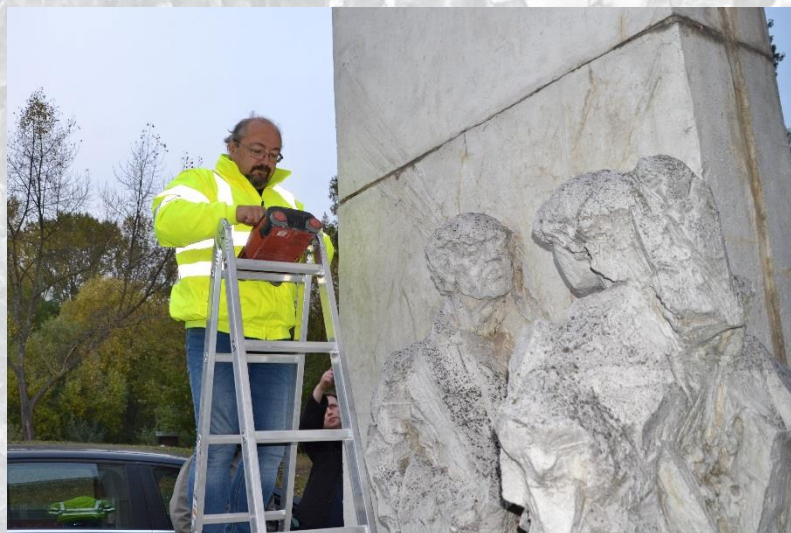
# Georadar PS 1000 X-scan

- Pohled pod povrch

- Hledání výztuže, trubek, vedení, dutin
- Dosah 300 mm, přesnost určení polohy 10 mm
- Více vrstev výztuže, různé režimy, 3D pohled

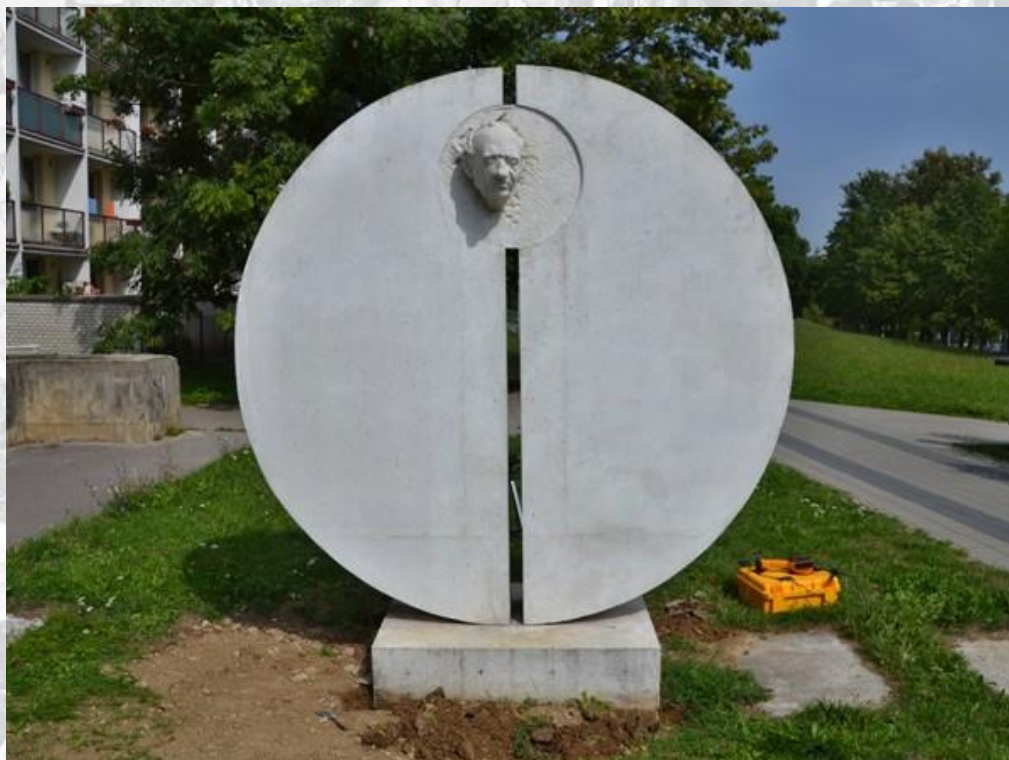
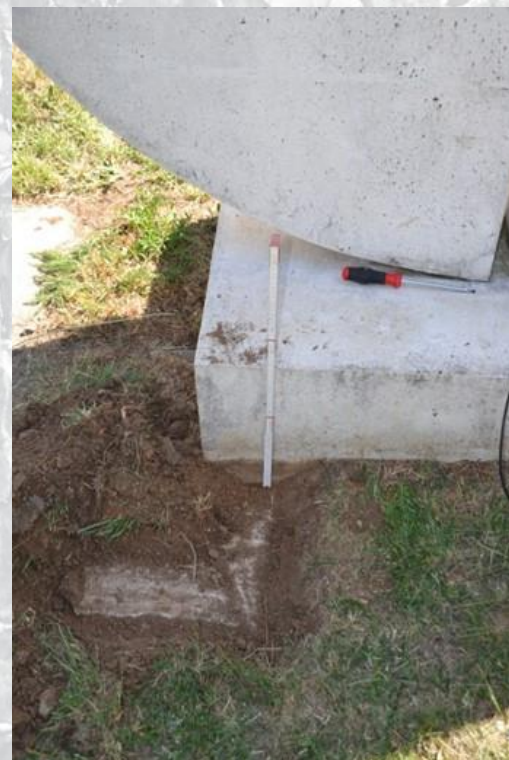
- Autor Zdeněk Tomáš Makovský

- Sluneční disk o průměru 2,40 m, sokl 1,2×0,9 m
- Plastika se naklání, sokl cca o 3 cm, trhliny

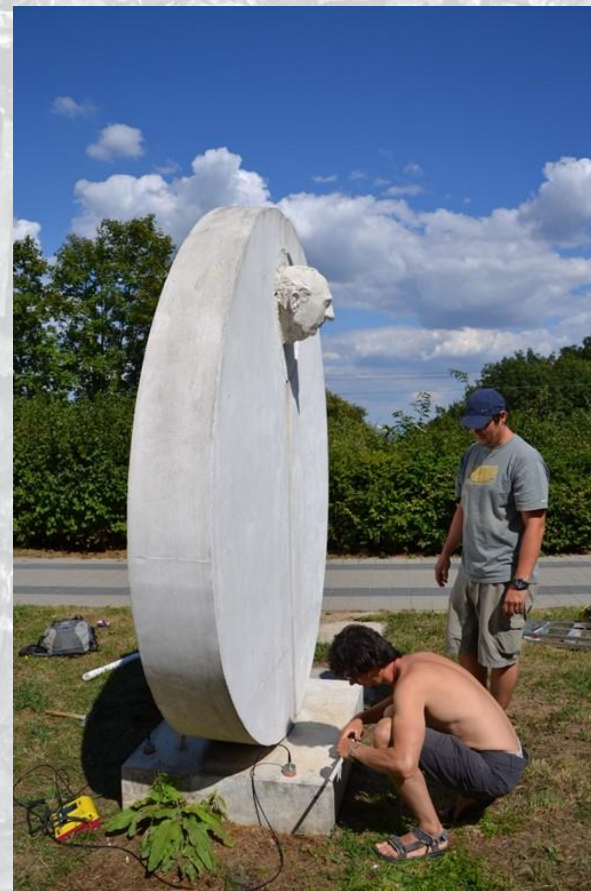
Průzkum plastiky Slunce a Člověk

- Vývrty a tvrdoměry nevhodné – trvalé poškození
- Zvolena metoda ultrazvuková průchodová
- Vyhodnocení pevnosti podle vlastního vztahu:

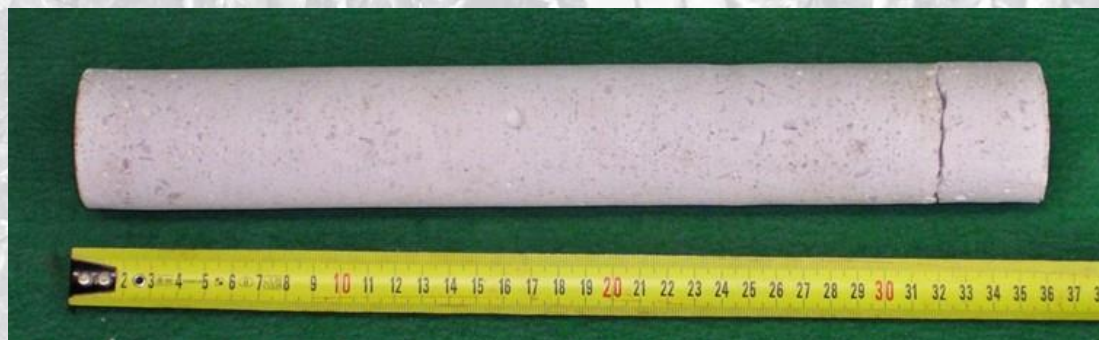
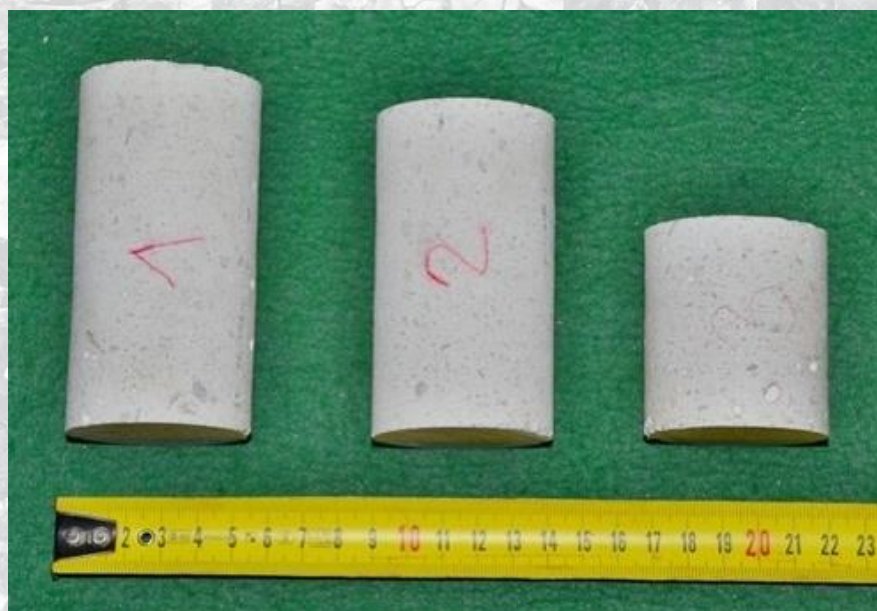
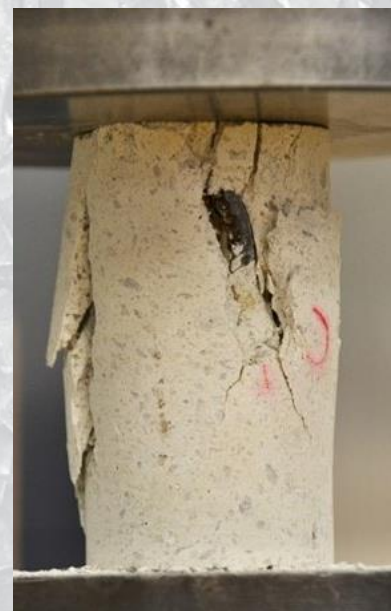
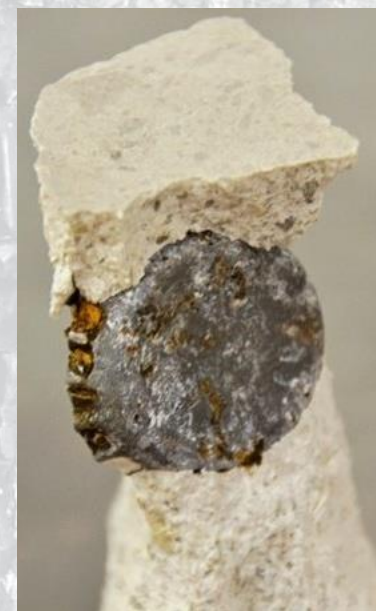
# Vzorek ze soklu pro upřesnění výsledků pevnosti

- Vyrobená 3 tělesa
- Rozdrcení v lisu
- Uvnitř zátka

- Velmi dobré výsledky pevnosti v tlaku

- $f_{ck,is} = 50,4 - 1,75 \cdot 5,48 = 40,8 \text{ MPa}$
- Pevnostní třída bezpečně C 30/37

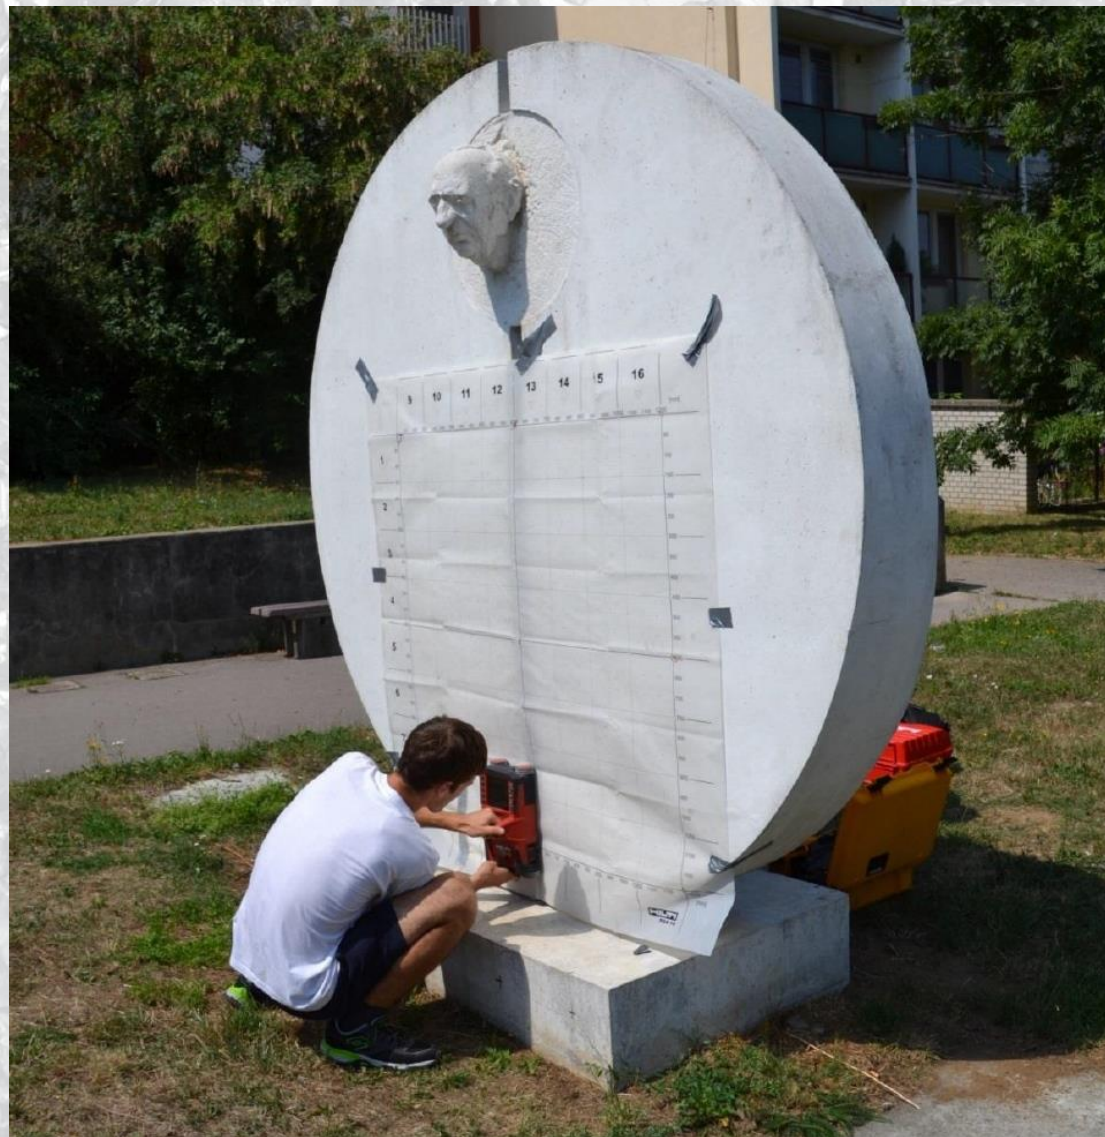
# Identifikace výztuže

- Měření radarem
- Plocha  $1,2 \times 1,2$  m
- Výztuž kruhu
- Uchycení soklu

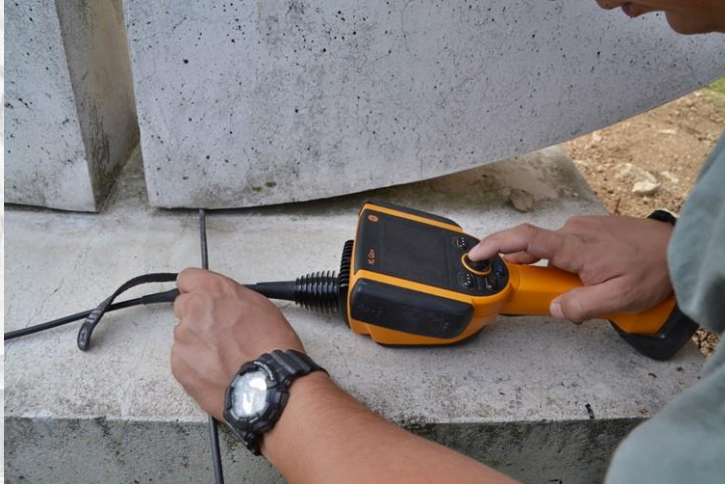
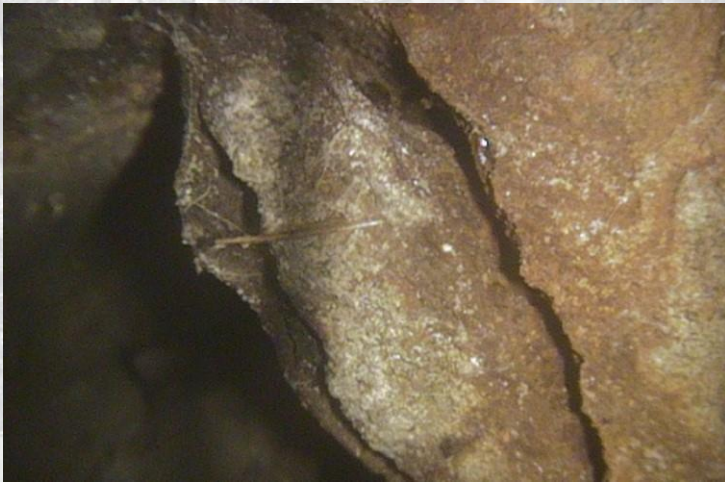
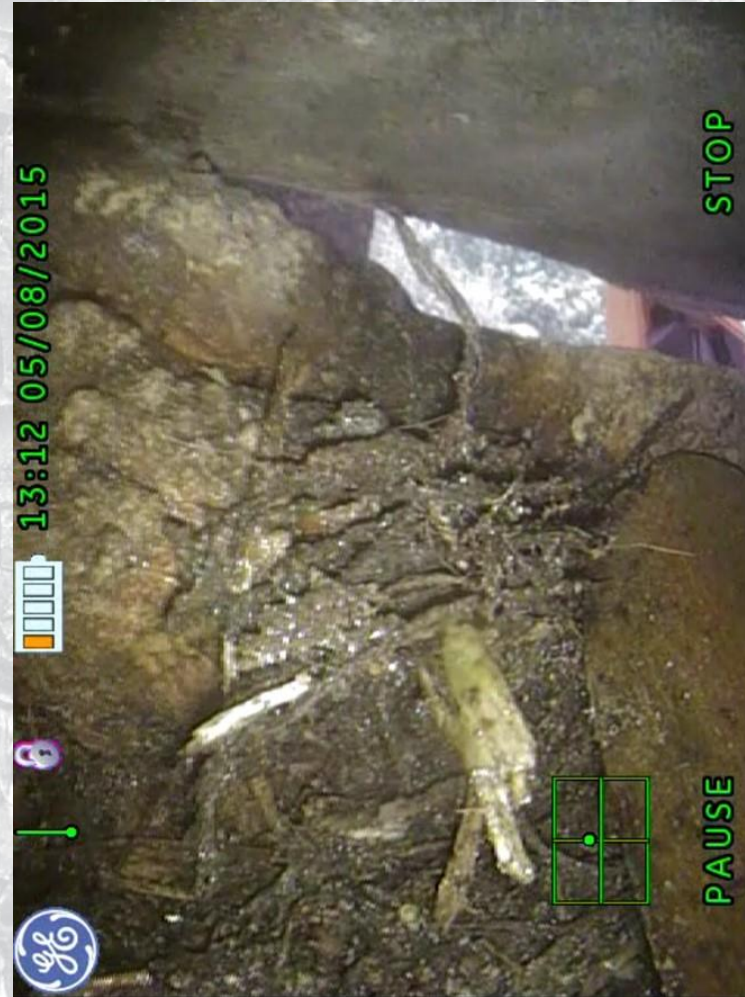
# Videoskopie - uchycení plastiky k soklu

- Odhalena nevyplněná dutina a koroze výztuh

- Komplexní využití NDT metod, zabránění poškození uměleckého díla
- Zjištění maxima informací o kvalitě betonu, vyztužení i ukotvení disku
- Upřesnění výsledků za použití minimálního destruktivního zásahu - vývrtu do soklu
- V současné době je plastika opravena
